Fahrzeugbewertung

Nr.: xxxxxxxx

Fahrzeugmarke	Porsche
Fahrzeugtyp	911 T
Aufbau	Coupé 2-türig
Fahrgestellnummer	911xxxxxxx
Erstzulassung	30.08.1972
Anzahl Vorbesitzer	unbekannt
Baujahr	1972
Motor	6 Zylinder (Boxer)
Motorart	Otto-Motor
Hubraum	2341 ccm
Leistung	132 kW
Getriebe	Schaltgetriebe
Farbe	Hellgelb Uni
Wegstreckenzähler	31465 km (abgelesen)
Nächste HU	05/2023
Reifenhersteller	Avon
Reifengröße vorne	185/70 R 15 89V
Reifengröße hinten	215/60 R 15 94V
Leergewicht	1050 kg
Zul. Gesamtgewicht	1400 kg
Kennzeichen	XX X XXX H

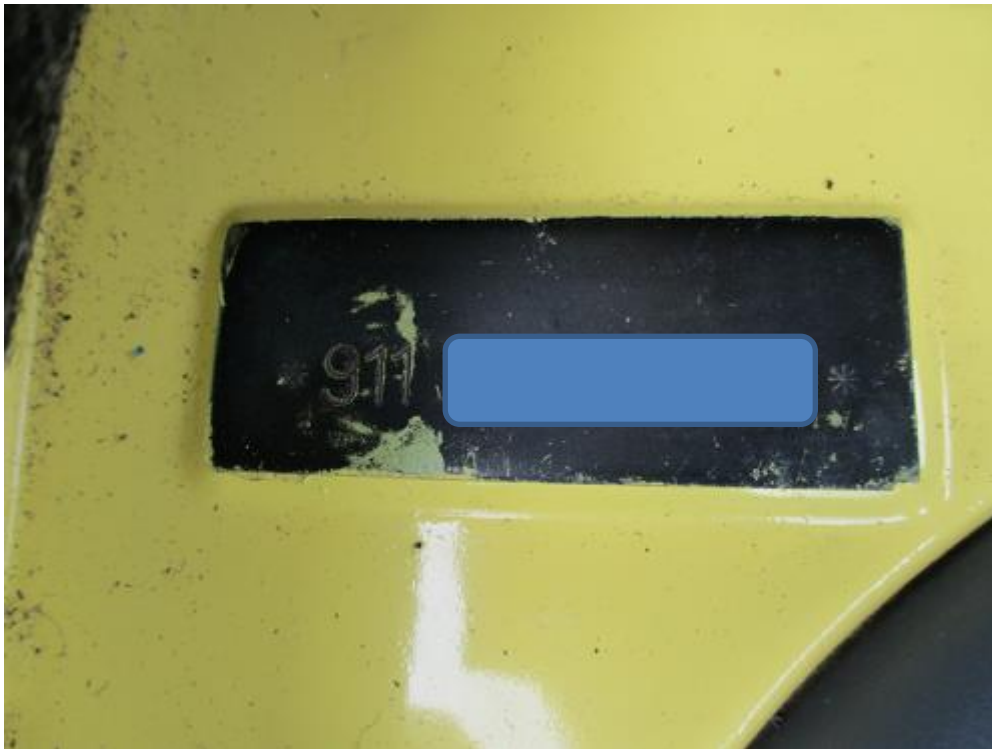
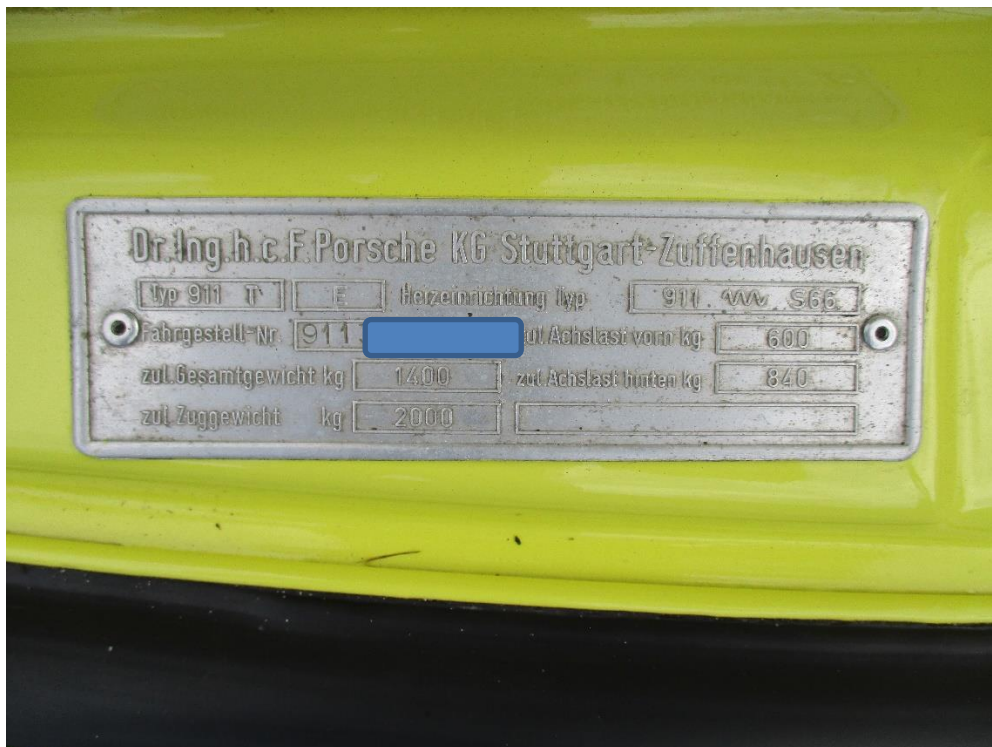
Herstellerschild im Kofferraum

Die eingeschlagene Fahrgestellnummer entspricht der Fahrgestellnummer in den Fahrzeugpapieren.

Die eingeschlagene Fahrgestellnummer befindet sich im Kofferraum.

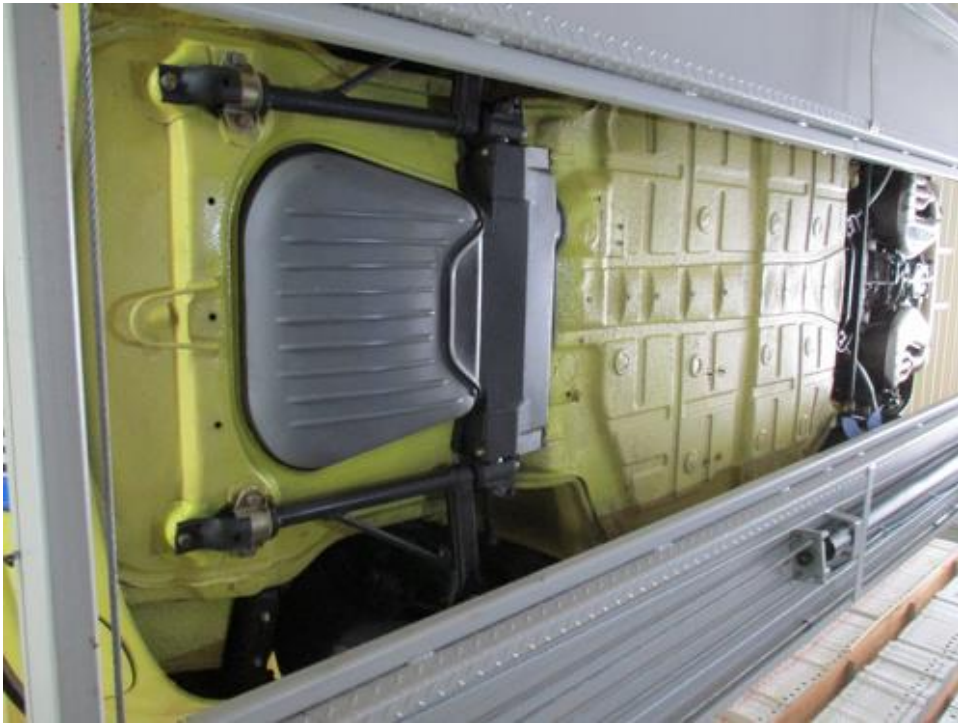
Unterboden vorne

Der Unterboden zeigt nur leichte Gebrauchsspuren. Korrosion ist am Unterboden nicht erkennbar.

Der Unterboden und die Radkästen wurden mit Eis und Granulat gestrahlt. Anschließend wurde Unterbodenschutz ergänzt und lackiert.

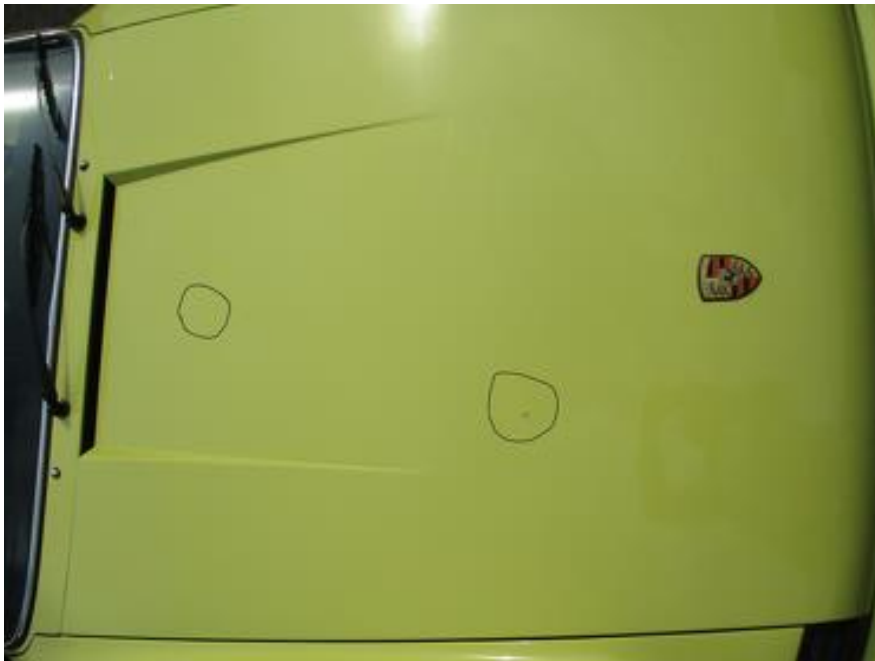
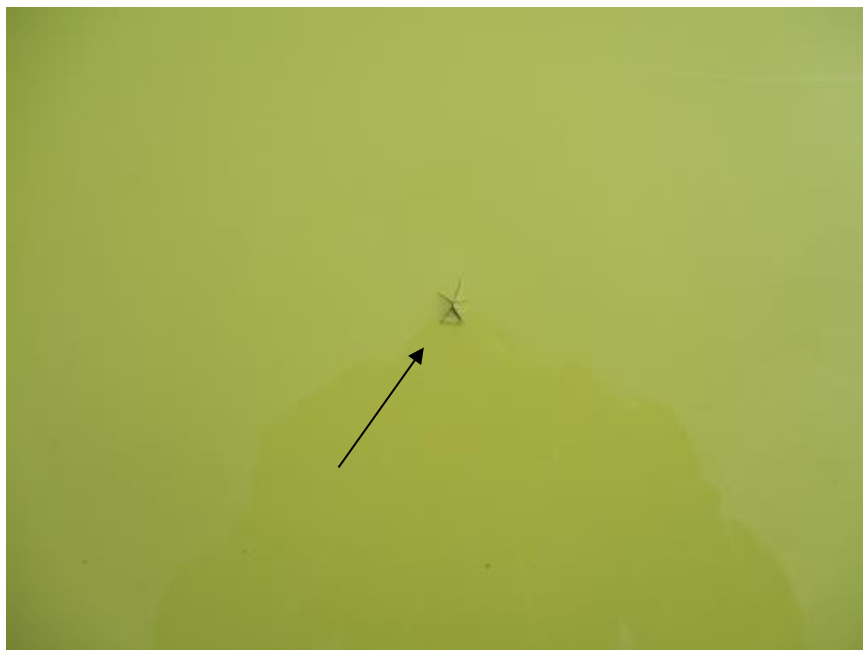
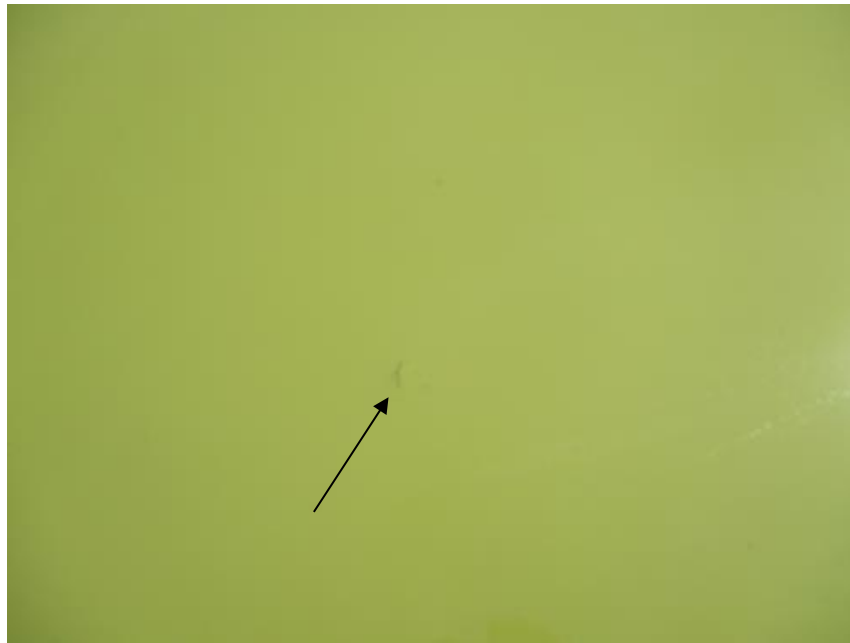
Das Fahrzeug wurde schon einmal komplett neu lackiert.
Die Lackierung zeigt leichte Patina. Auf eine Neulackierung wurde bei der Restaurierung nach Konsultation mit der Firma Mittelmotor und Classic Data bewusst verzichtet.

Des Weiteren wurden am Lack weitere Mängel festgestellt:

- zwei Aufplutzer auf der Kofferraumhaube

Die gemessenen Lackschichten lagen zwischen 115 μm und 365 μm .
 Die gemessenen Lackschichten unterstreichen die Aussage, dass das Fahrzeug schon einmal komplett lackiert wurde.
 Die gemessenen Lackschichten im Bereich Kotflügel vorne rechts und Kotflügel vorne links, deuten auf umfangreiche Instandsetzungsarbeiten mit zum Teil erheblichen Materialauftrag hin.

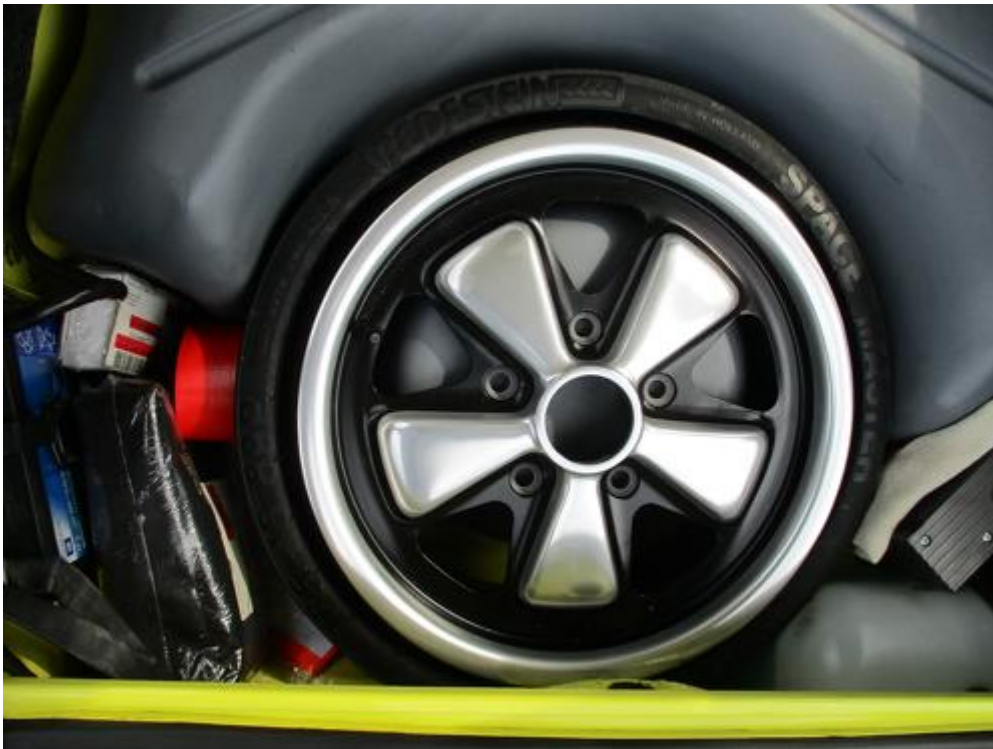
Ersatzrad auf Fuchsfelge

Im Kofferraum befindet sich ein vollständiges Reserverad.

Das Notfaltrad auf der fünften Felge ist neuwertig, ebenso der dazugehörige Kompressor.

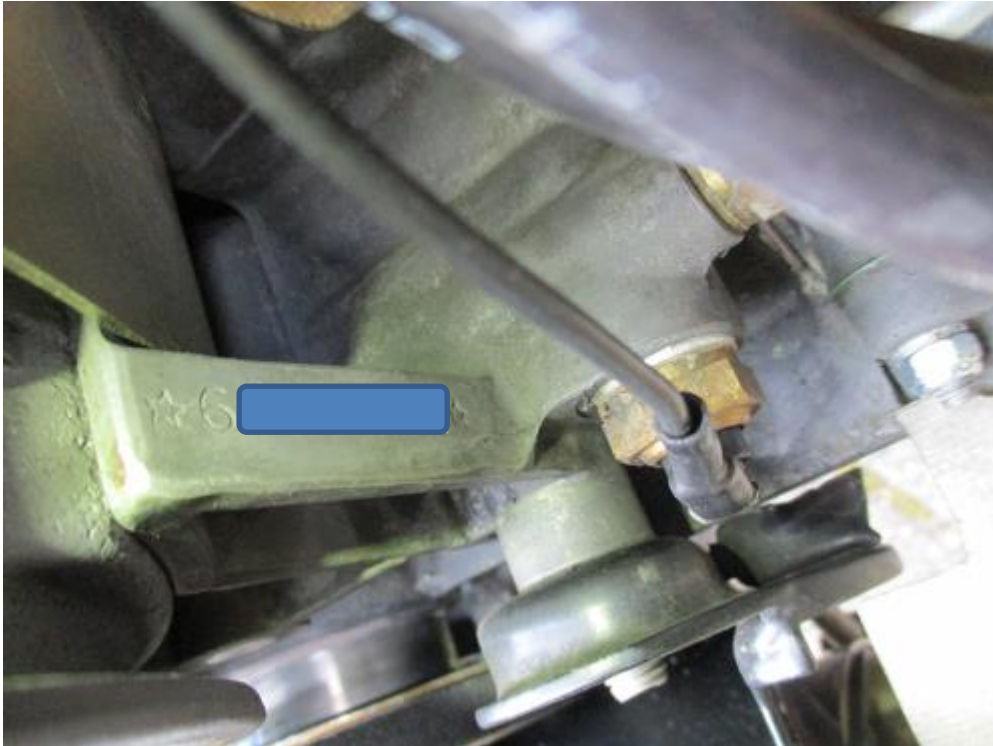
Motornummer 6xxxxxx

Der originale 2,4 Liter TE Motor (Nr.6xxxxxx) mit einer mechanischen Benzin-Einspritzanlage wurde zu einem unbekanntem Zeitpunkt gegen einen typgleichen Motor (Nr.6xxxxxx) aus 1972 getauscht. Der jetzige Motor wurde 2016 komplett gereinigt und revidiert. So u.a. erhielt der Hubraum Mahle Aluminium Zylinder (aufgebohrt und nikasilbeschichtet), die Einlass- und Auslasskanäle wurden vergrößert und mit neuen Ventilen versehen. Die überarbeitete Kurbelwelle wurde mit Rennkolben und Rennpleueln verbaut. Ferner ersetzt eine 40er IDS Weber Vergaseranlage mit Vollastanreicherungskreis die originäre Einspritzanlage. Weiterhin wurden die Zylinderköpfe mit einem zweiten Zündkerzenloch im Rahmen der Umrüstung auf auf eine Magnelli Doppelzündanlage versehen.

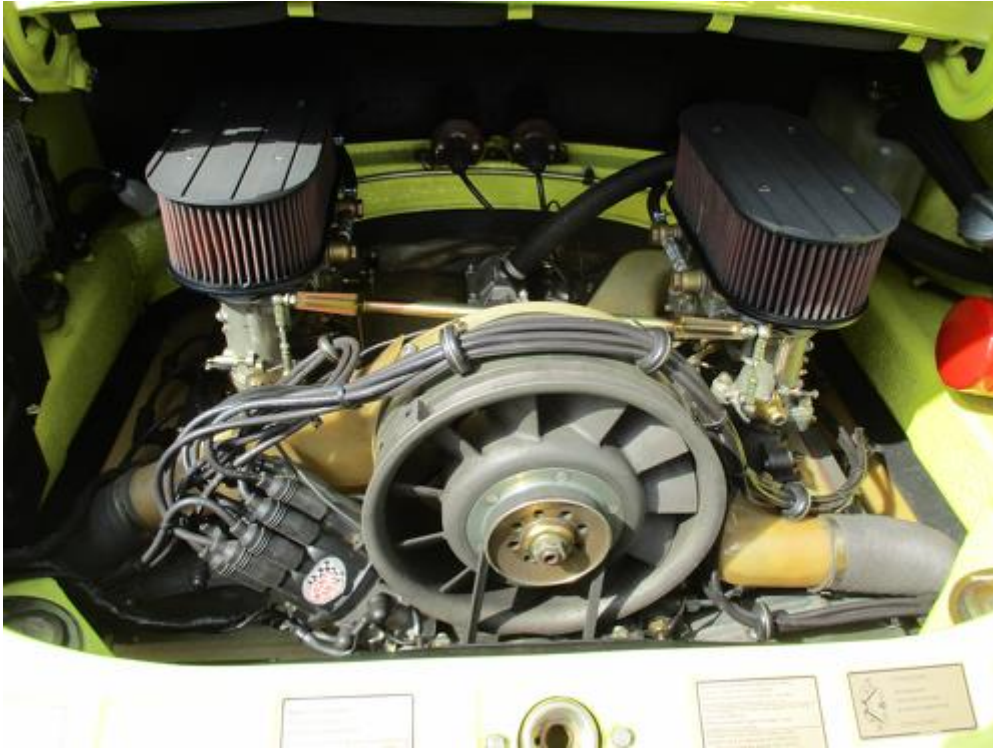
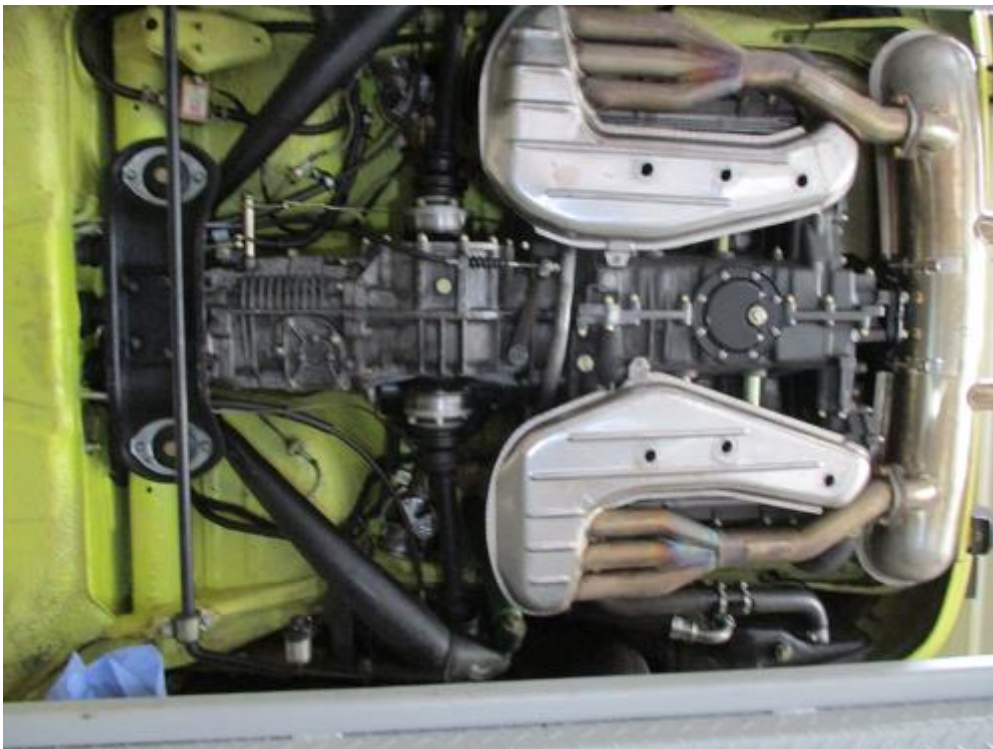
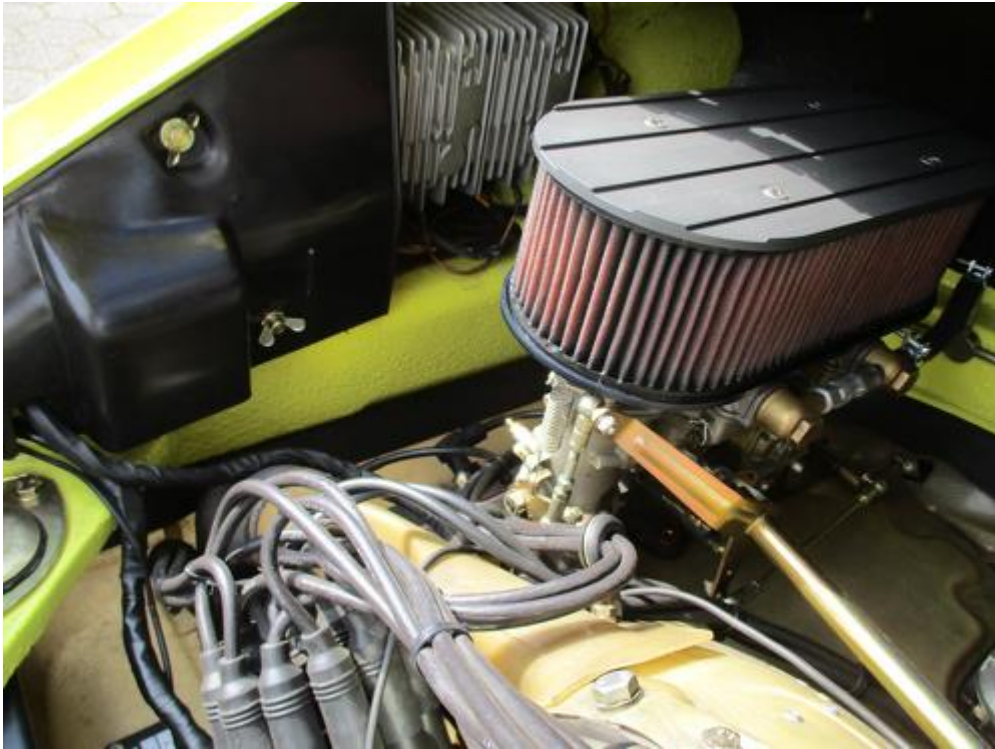
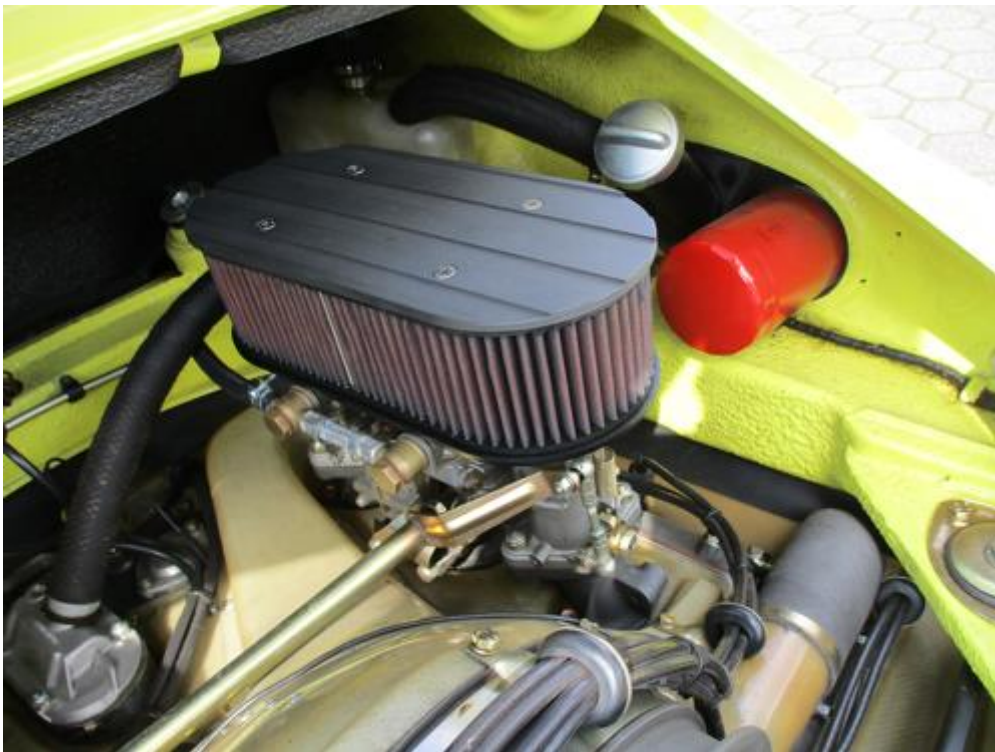
Der Motor und der Motorraum wirken sauber und trocken.
Der Motorraum wurde mit Eis und Granulat gestrahlt. Anschließend wurde der Motorraum bei ausgebautem Motor mit Dämmlack ergänzt und lackiert.

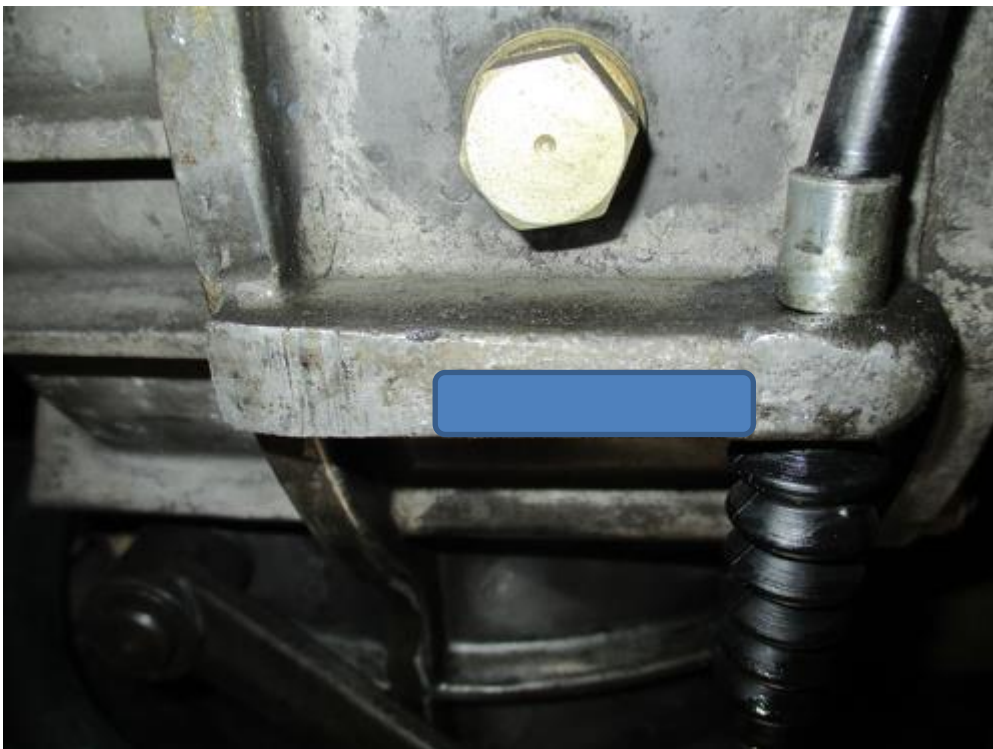
Getriebeummer 7xxxxxx

Das Fahrzeug hat ein 5-Gang Schaltgetriebe.

Das Getriebe ist 2016 überholt worden.

Ursprünglich wurde der Wagen mit einen 4-Gang-Getriebe (Typ 915/12) ausgeliefert.

Der Wagen besitzt jetzt ein typgerechtes 5-Gang-Getriebe welches damals aufpreispflichtig angeboten wurde. Vermutlich ist das originale 4-Gang-Getriebe zusammen mit dem Originalmotor getauscht worden.

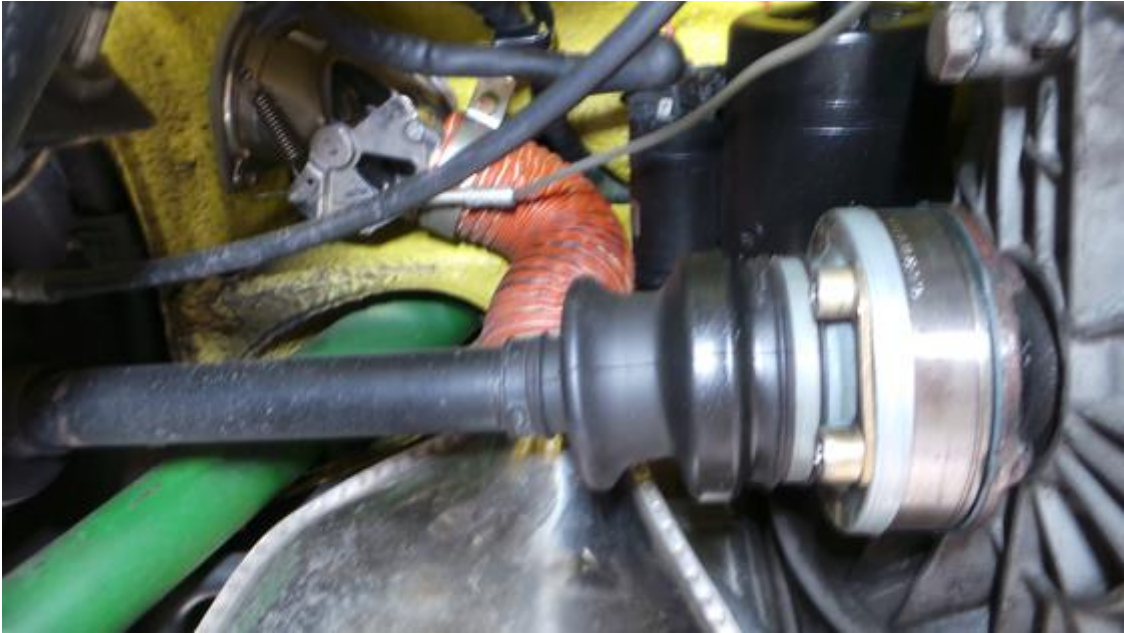
Antriebswellen rechts

Das Fahrwerk wurde komplett überholt. Dabei sind Antriebswellen, Radlager und Drehstäbe erneuert worden. Der Wagen hat vorne und hinten einen neuen Stabilisator erhalten.

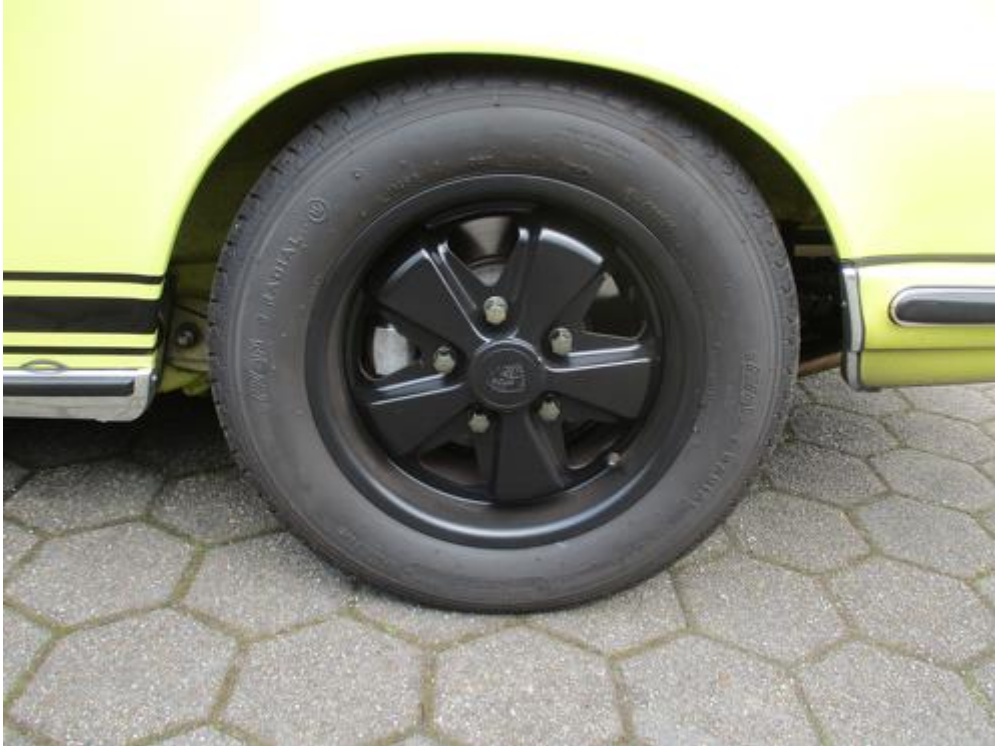
original Fuchs Felgen schwarz lackiert mit Bereifung Avon

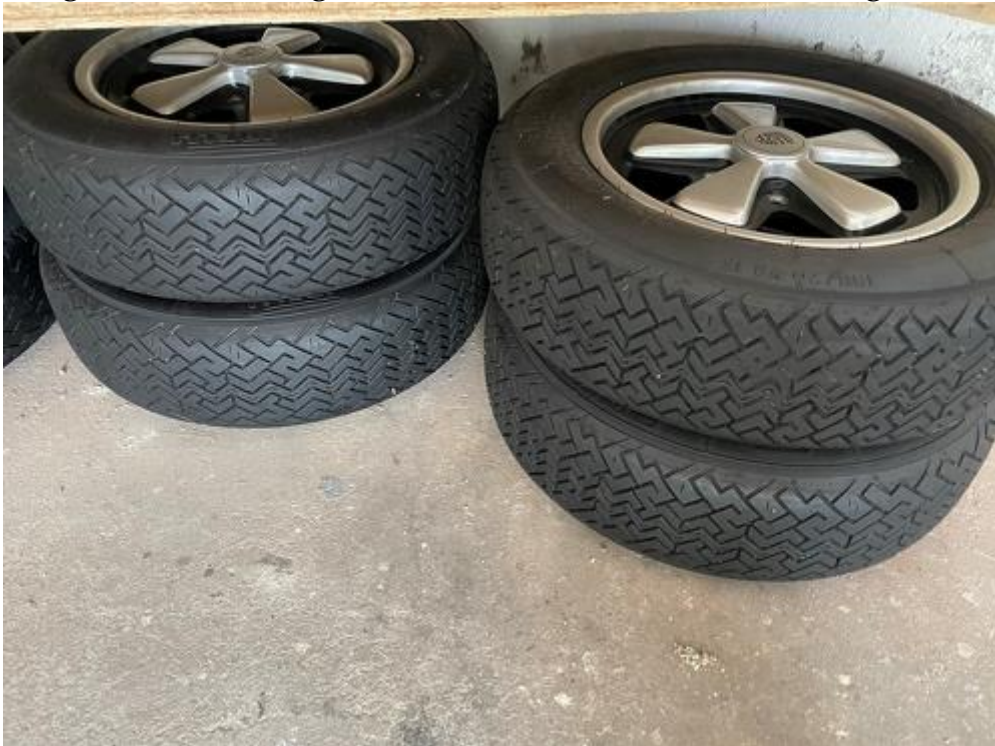
original Fuchs Felgen im klassischen Design aufgearbeitet eloxiert/schwarz
mit Bereifung Michelin XWX 185/70 R15
