# Gutachten

für  
Maserati  
5000 GT Allemano  
1962

Düsseldorf, den 30.04.2015

Gutachten Nr.: G-9BZADR

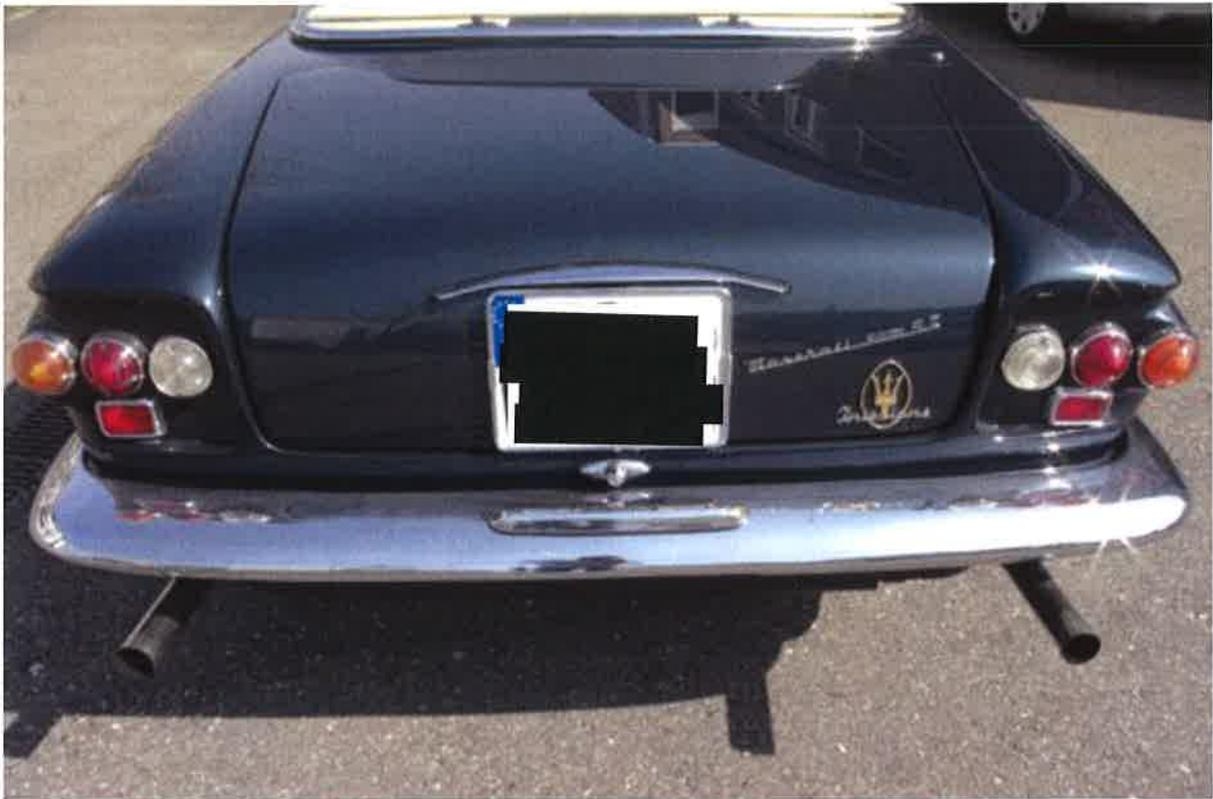
Fahrzeugheck, Kofferraum

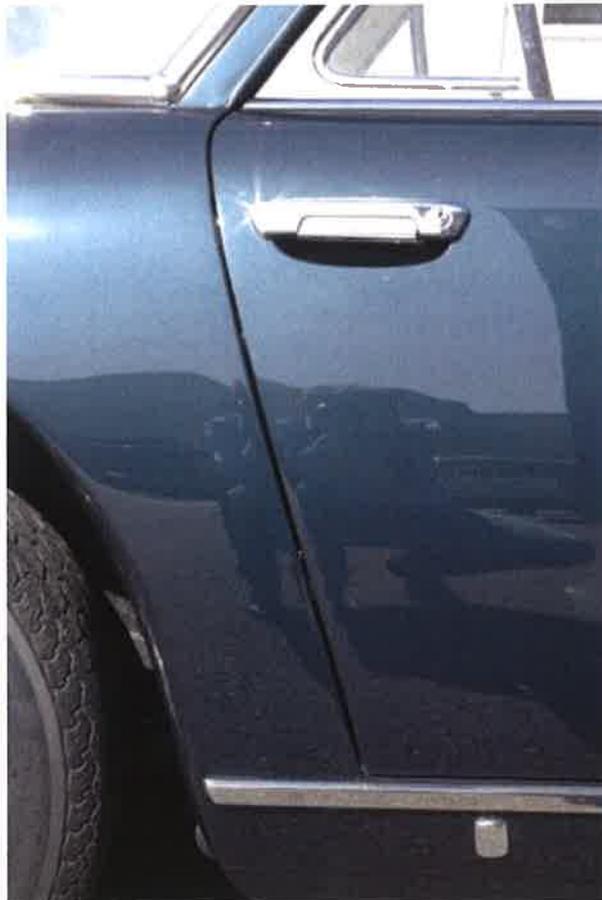
Radien und Konturen sind historisch korrekt. Die Spaltmaße können als historisch korrekt gelten. Die Passgenauigkeit ist im Bereich des Kofferraumdeckels und der Türen ungenau. Am Unterboden und im Motorraum sind Bleche ungleichmässig eingeschweisst. Über die historische Korrektheit kann aufgrund des Prototypenstatus keine fundierte Aussage gemacht werden. Substanziell sind keine relevanten Beschädigungen festzustellen.

Detail Spaltmaß rechts Fahrzeugseite, Tür hinten, leichte

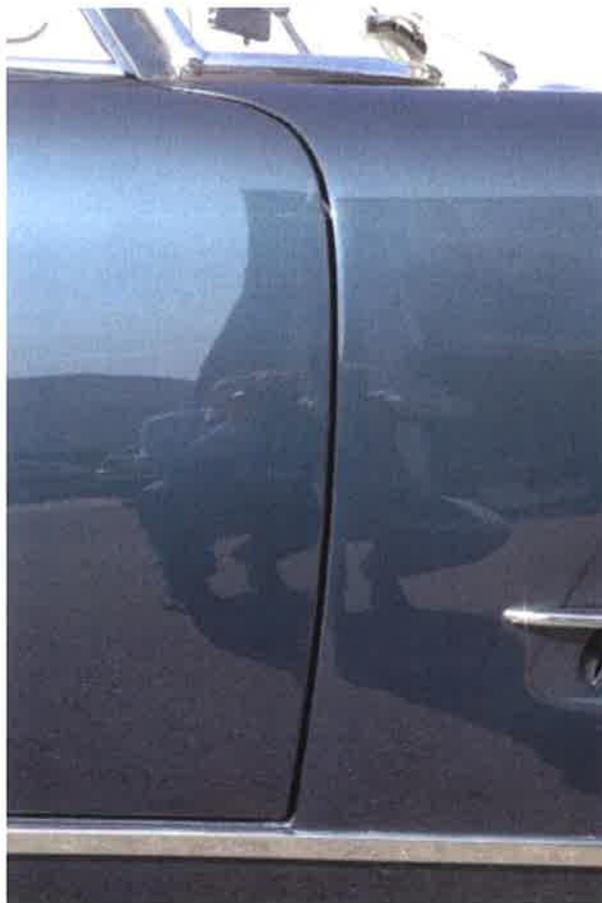
Detail Spaltmaß rechts Fahrzeugseite, Tür vorne, leichte

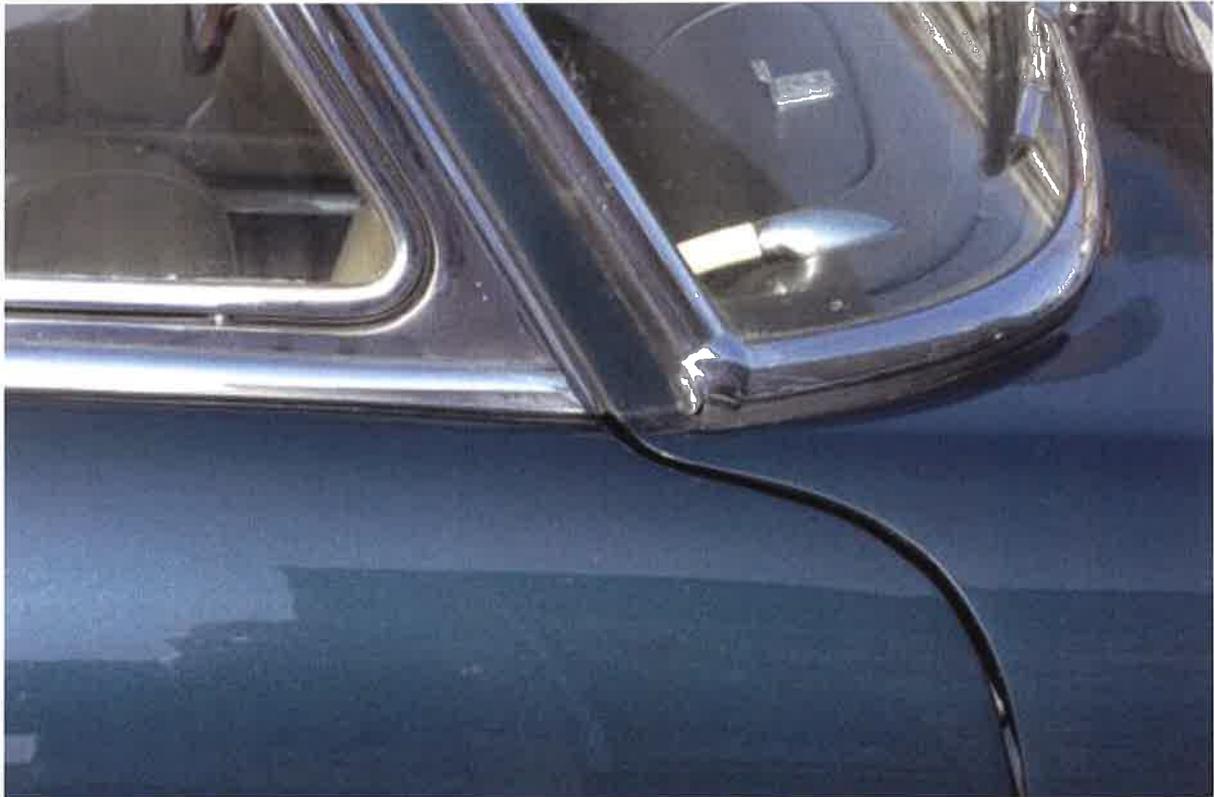
Detail A-Säule vorne rechts, Chrom, Dichtungen, Lackierarbeiten

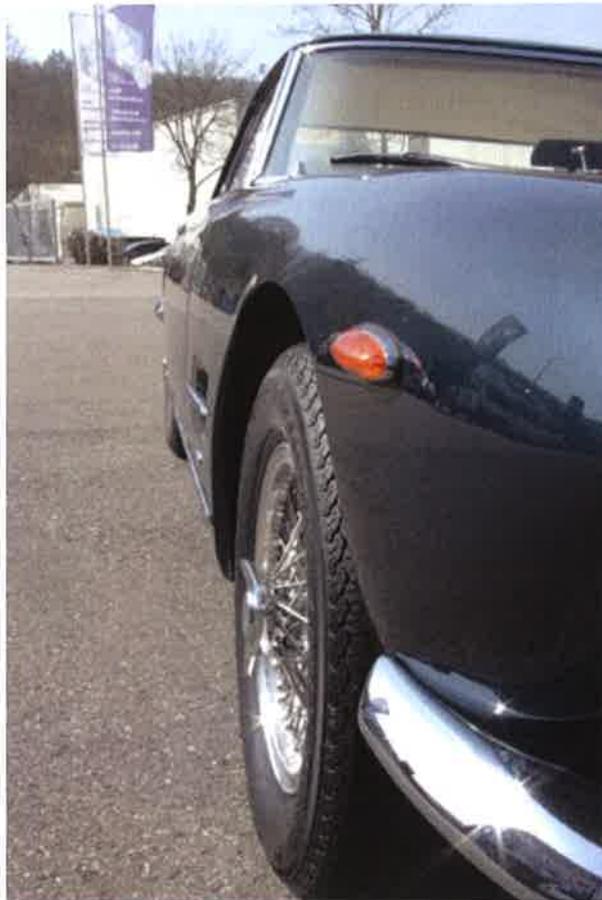
Die gesamte Flächigkeit des Fahrzeuges ist gut. Im Bereich der Spalte ist partiell ausgeprägte Trichterbildung erkennbar.

Fahrzeugflanke rechts, Flächen gut erkennbar

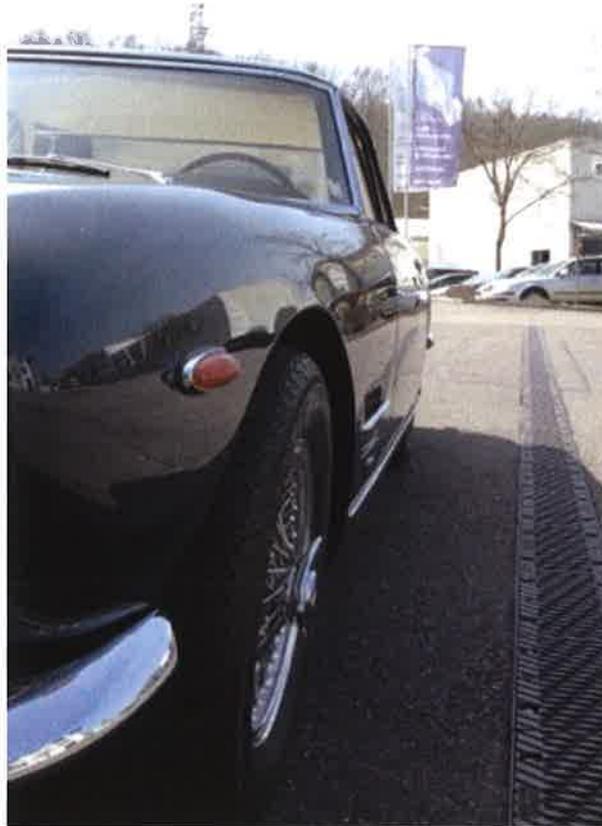
Fahrzeugflanke links, Flächen gut erkennbar

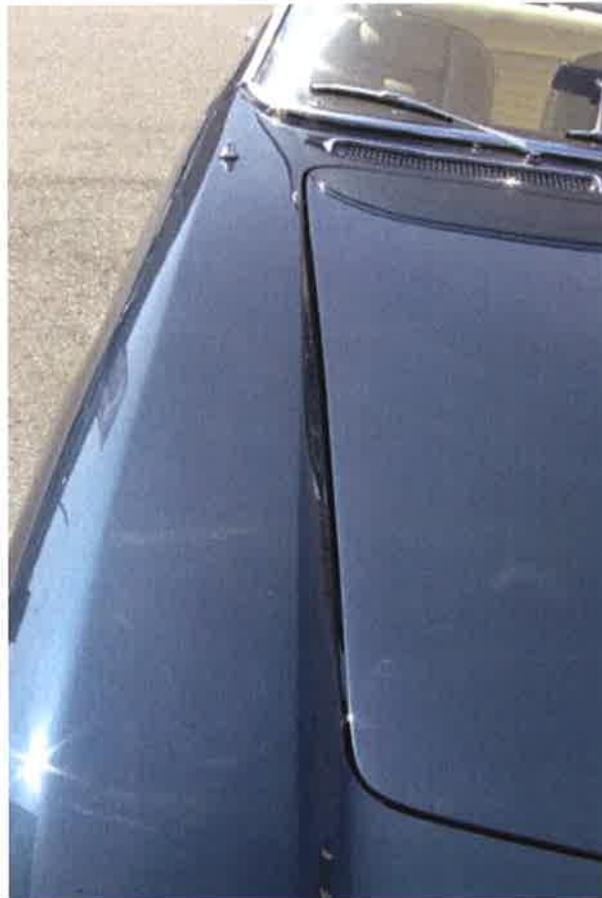
Motorhaube Passung rechts

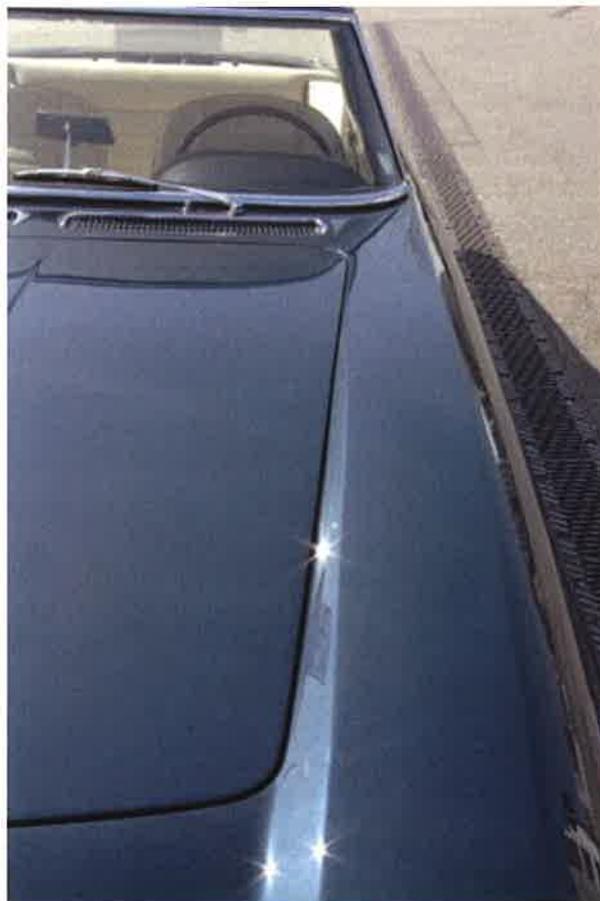
Motorhaube Passung links

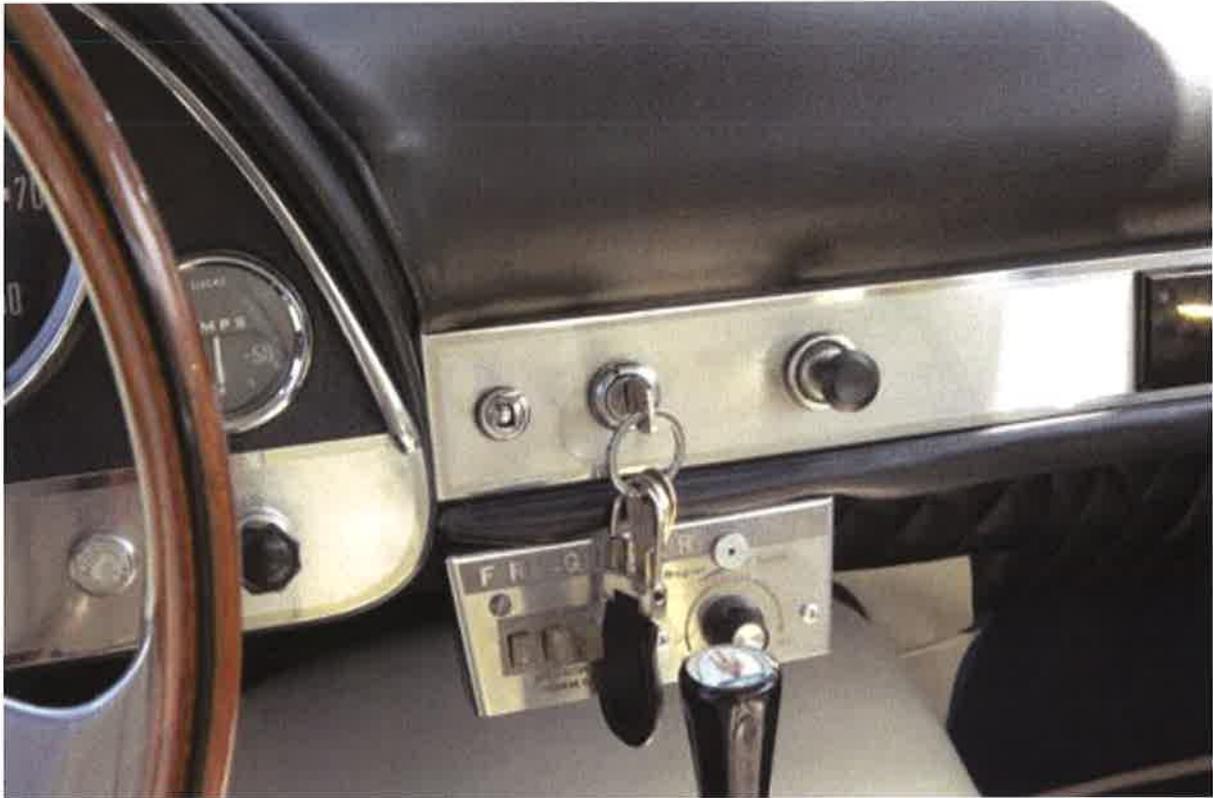
Der Maserati 5000 GT [REDACTED] gilt als das einzige Exemplar, welches mit einer Klimaanlage ausgerüstet war, zeitgenössische Bilder zeigen das am Armaturenbrett befindliche Bedienpaneel deutlich.

Bedienpaneel der Klimaanlage

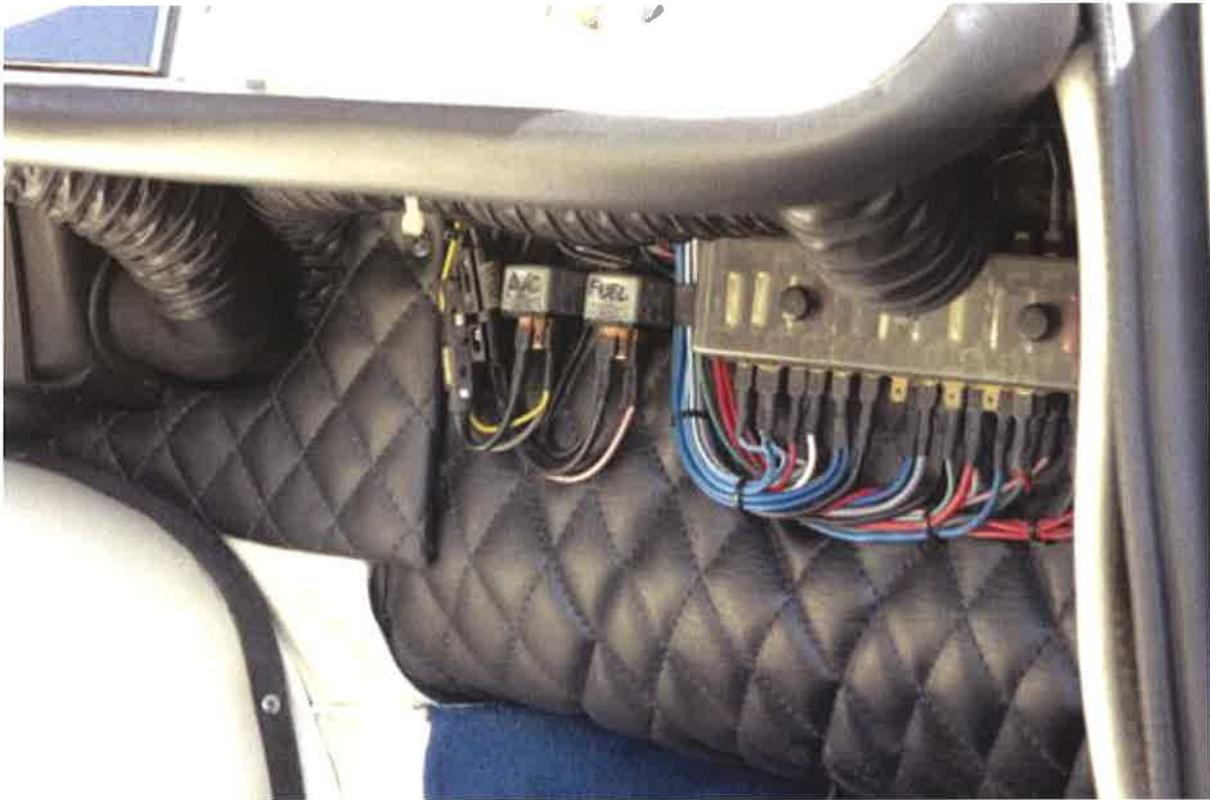
Alle Kabelbäume sind sorgfältig verlegt. Dichtungen und Gummis zur Lagerung sind in gutem Zustand partiell jedoch alt und leicht porös. Die Auspuffanlage wurde aus Edelstahl neu angefertigt.

Elektrik unter dem Armaturenbrett, Beifahrerfußraum

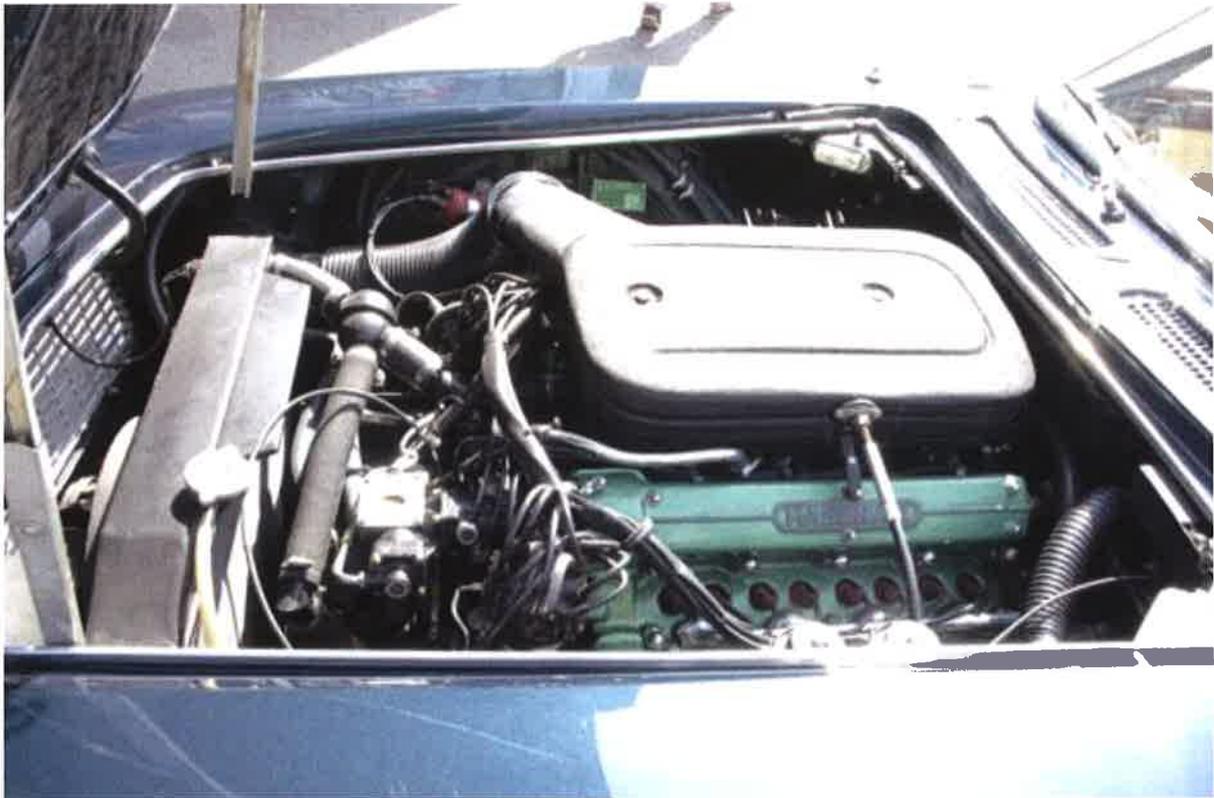
Motor und Getriebe sind in gutem Zustand. Der Motor wurde bereits überholt. Der Motorlauf ist sowohl im Kaltstart als auch in warmem Zustand sehr gut. Die Kompression ist gut. Der Motorlauf zeigt in keinem Lastzustand Auffälligkeiten. Öldruck- und Temperatur sowie Wassertemperatur befanden sich auch nach zügiger Fahrt im günstigen Bereich. Die Leistungsentwicklung ist gut. Das Abgasverhalten weist auf gute Einstellung hin, augenscheinlich zeigt sich keine Russbildung oder Ölverbrennung. Das 5-Gang Getriebe von ZF schaltet sauber und ruckfrei. An beiden Aggregaten ist leichter Ölverlust festzustellen. Das Fahrzeug ist korrekt ausgerüstet mit der Einspritzanlage System Lucas. Die Motornummer wurde abgelesen.

Motorraum, Motor

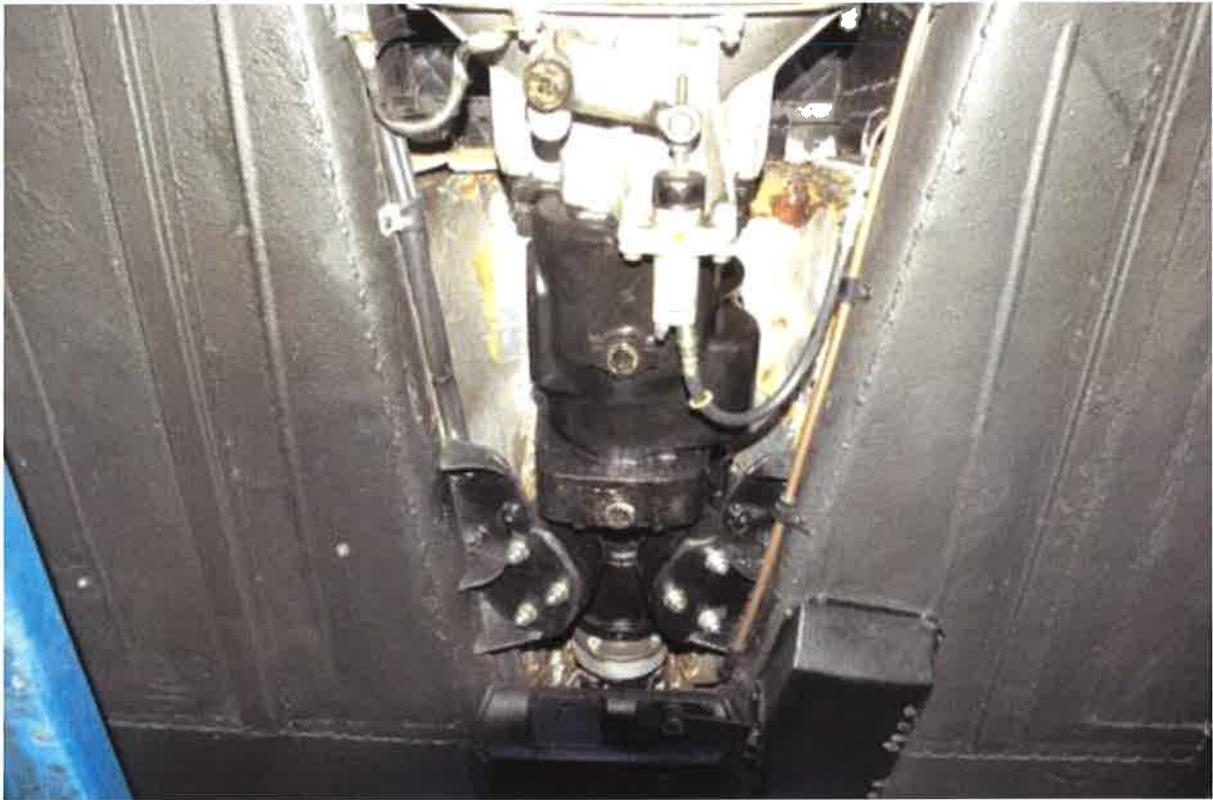
Getriebe, Unterboden, unterschiedliche Schweißarbeiten erkennbar

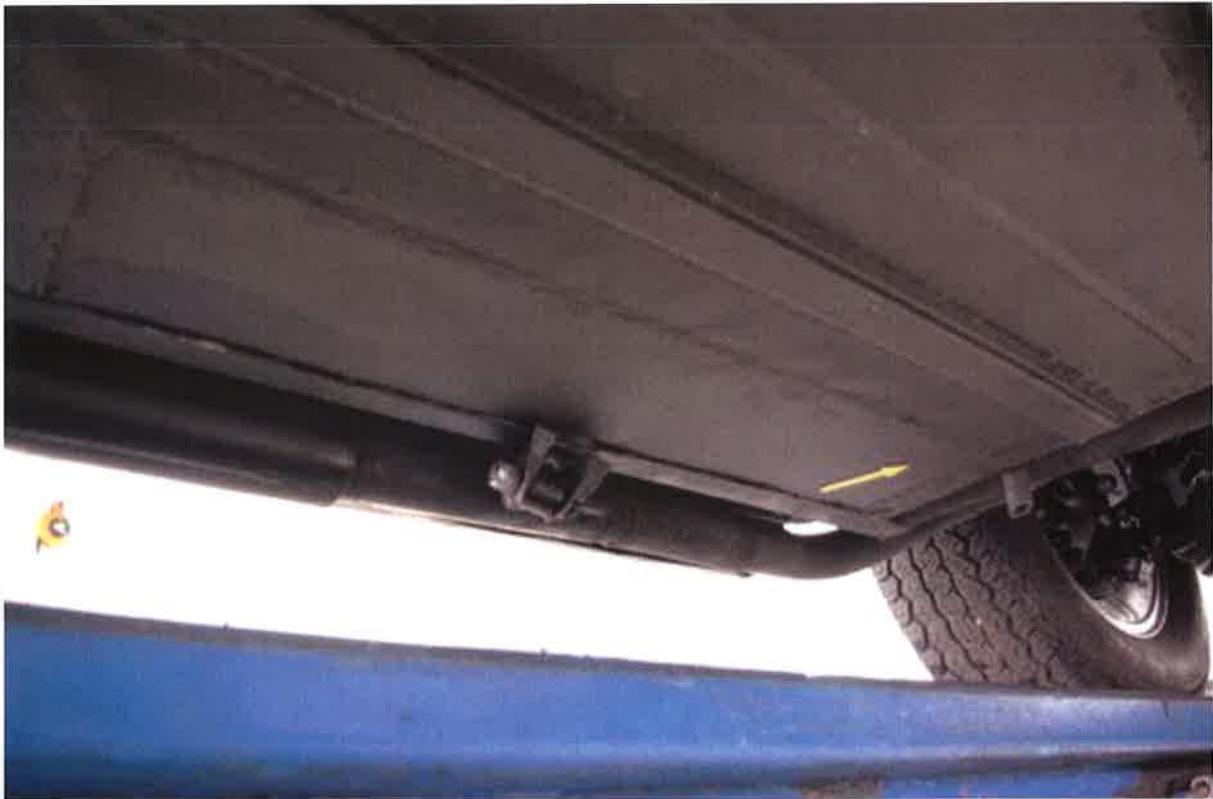
Unterboden, Schweißnähte

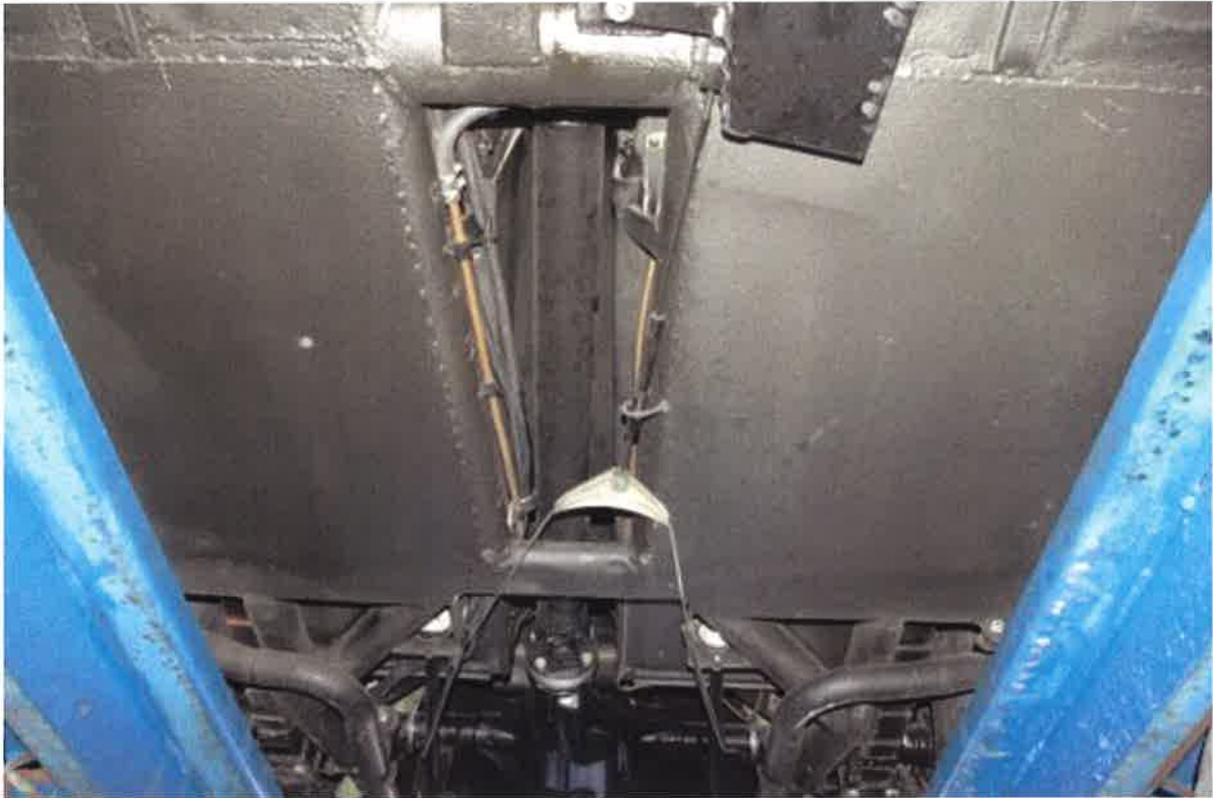
Unterboden, Schweißnähte
